LKW Kontrolle und Verladung

DER FIRMA L'ORÉAL AM STANDORT

MUGGENSTURM

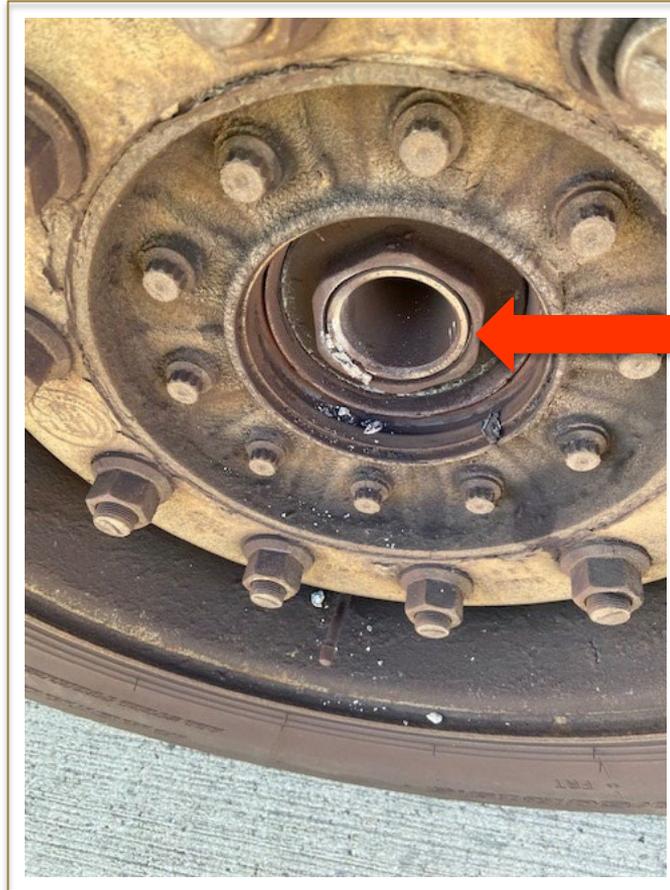
An diesem LKW war die Bremse an einem Reifen blockiert und wurde so heiß, dass das Metall geschmolzen ist. Der LKW wurde sofort stillgelegt und die Polizei hinzugezogen. Laut Polizei sei es „ein Wunder, dass das Fahrzeug nicht gebrannt hat“.

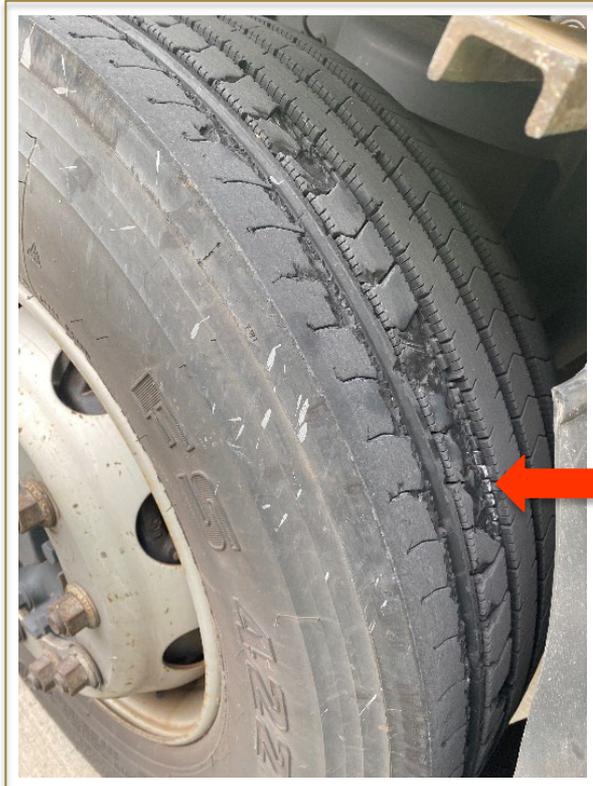
Die Reifen dieses Fahrzeugs waren so stark beschädigt, dass eine Weiterfahrt nicht möglich war.

Eine große Spedition ging deshalb beispielhaft voran und hat aufgrund unserer Kontrollen die Reifen ihres gesamten Fuhrparks erneuert.

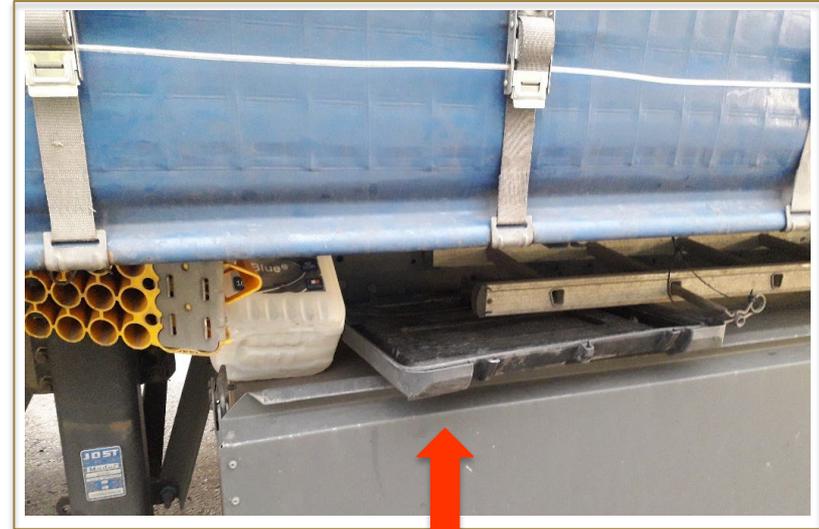
Dieser LKW fiel durch ungesicherte Gegenstände auf, durch die ein Sicherheitsrisiko entstand. In Zusammenarbeit mit unserem Werkschutz wurden sie gesichert und die Fahrt konnte fortgesetzt werden.
