Mehrseiten-Hobel- und -Fräsmaschinen

Sicherer Betrieb von Altmaschinen der Holzbearbeitung gemäß BetrSichV 2015

Ausgabe 12/2017

FB HM-094

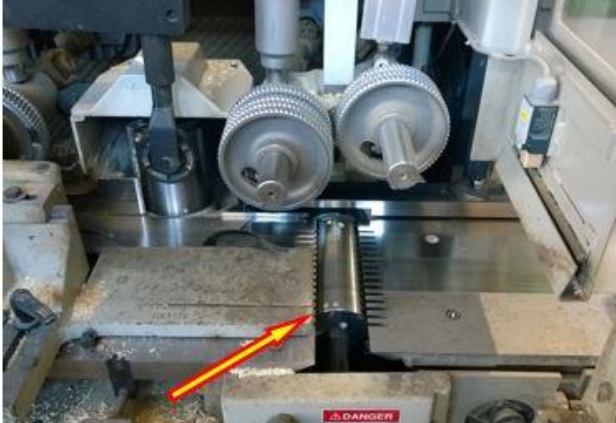
Bild 2: Ungesicherte Abrichthobelwelle

- a) 26 % aller Unfälle passieren an ungesicherten Werkzeugspindeln (Hintergrund siehe Kapitel 1):
- ⇒ Ca. 80 % dieser Unfälle passieren an ungesicherten Horizontalspindeln, meistens an der vorderen Abrichthobelwelle (Bild 2).
 - ⇒ Ca. 20 % dieser Unfälle passieren an ungesicherten hinteren Vertikalspindeln (Bild 3).

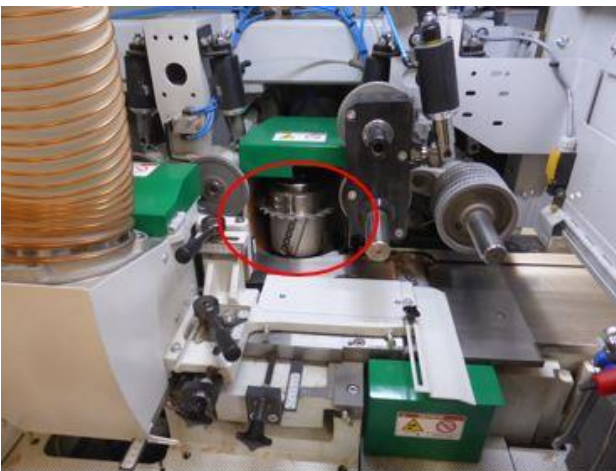
Bild 3: Ungesicherte hintere Vertikalspindel

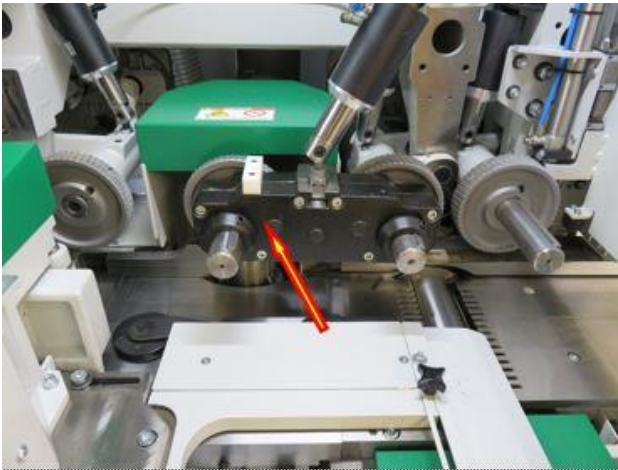
Bild 5: Verdeckung der hinteren Vertikalspindel mit einschwenkbarer Andruckrolle (Pfeil)

⇒ Sorgen Sie dafür, dass der unbedachte Zugriff auf die laufenden Werkzeuge der hinteren Vertikalspindeln durch eine vorgesetzte obere Andruckrolle (Kreis Bild 4 und Pfeil Bild 5) und gegebenenfalls durch vorhandene einstellbare Verdeckungen immer verhindert wird.
