# Asbest an Aufzugsanlagen

Was Sie als Servicemonteur wissen müssen

Ausgabe 02/2018

FB HM-095

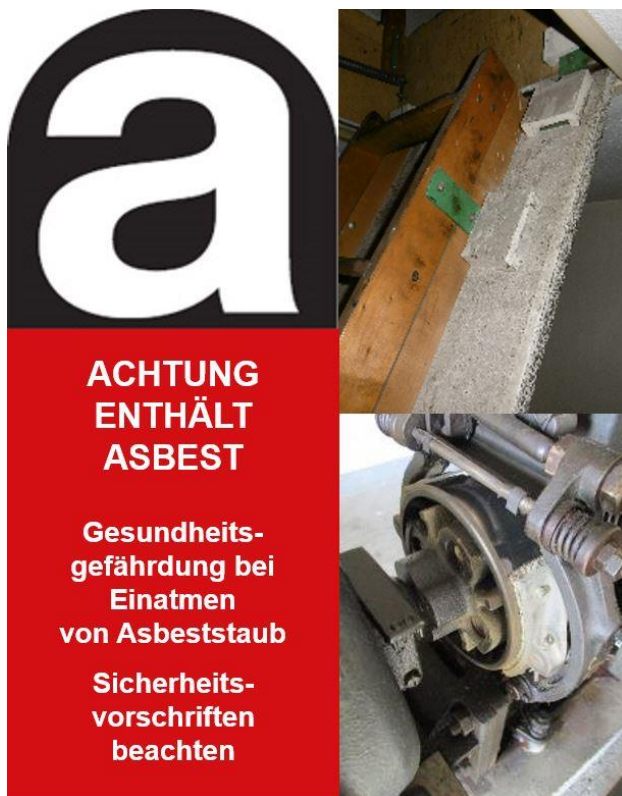
**Bild 1:** Asbestwarnung, Lukendeckel mit beplankter asbesthaltiger Leichtbauplatte, asbesthaltiger Bremsbelag

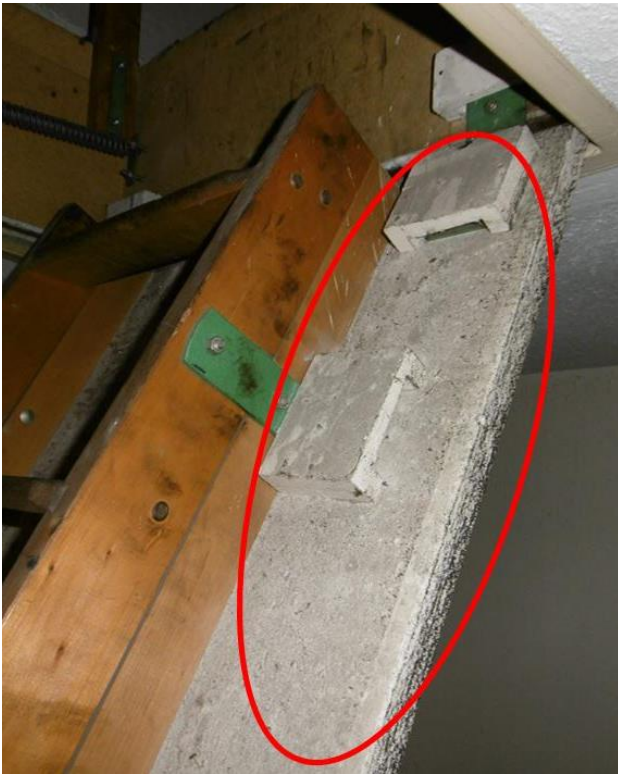
**Bild 3:** Mit asbesthaltiger Leichtbauplatte beplankter Lukendeckel zum Triebwerksraum

- an Luken, Einschubtreppen (Bilder 3, 4, 5)
- als Decken- und Wandpaneele (Bilder 7, 9)
- als Brandschutzverkleidung (Bild 8)
- in Fußbodenbelägen (Bilder 15, 16)

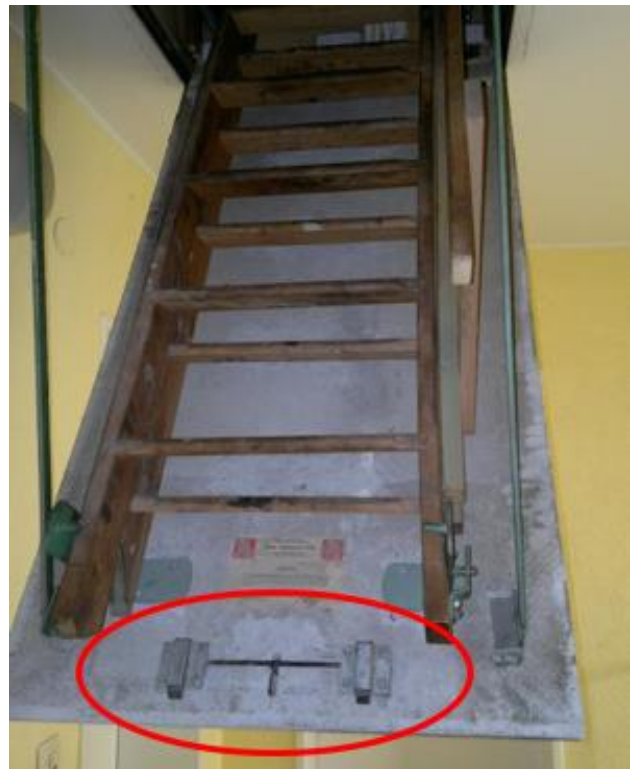
**Bild 5:** Einschubtreppen als Zugang zum Triebwerksraum mit Abriebspuren durch die Benutzung an der Asbestplatte des Lukendeckels

Eine Freisetzung von Fasern im Sinne von „mechanischer Bearbeitung“ kann durch regelmäßige Bewegung und Erschütterung von Bauteilen erfolgen, wie z. B. durch Öffnen und Schließen von beplankten Deckenluken mit Einschubtreppen.

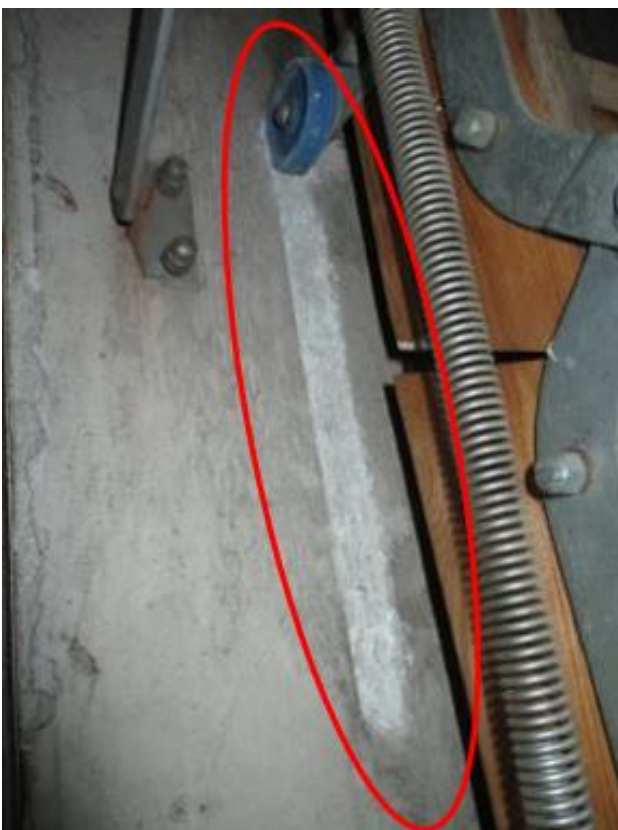
**Bild 4:** Faserfreisetzung infolge Abrieb durch die Führungsrolle auf dem Lukendeckel

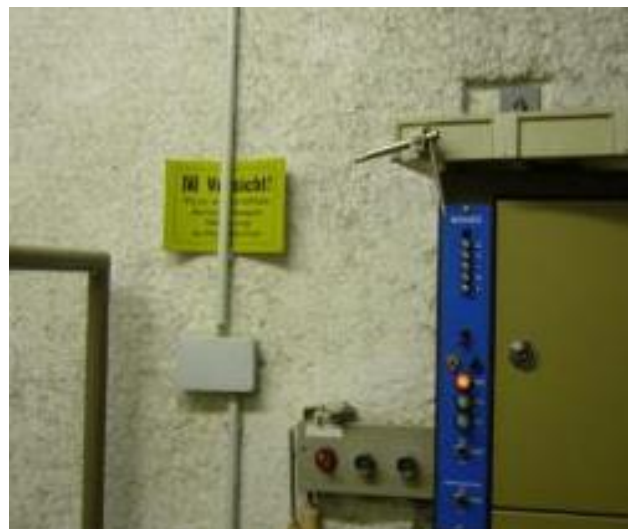
**Bild 6:** Mit Spritzasbest beschichtete Wand in einem Triebwerksraum

- als Spritzasbest an Wänden, tragende Bauteilen und an Einbauten (Bild 6)
- als Verkleidung (Bilder 7, 8, 9,10)
- als Dichtungen von Durchbrüchen bei Brandabschottung
- als Lüftungs- und Entwässerungsinstallationen
- in Vergussmassen
- bei Durchbrüchen
- bei ummantelten Träger

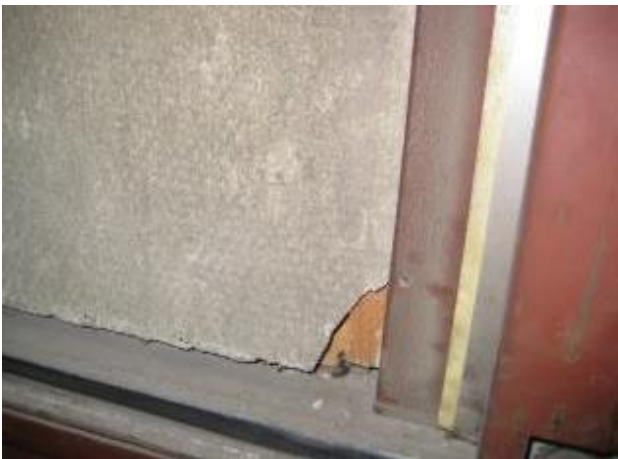
**Bild 7:** Asbestzementplatten als Wandverkleidung

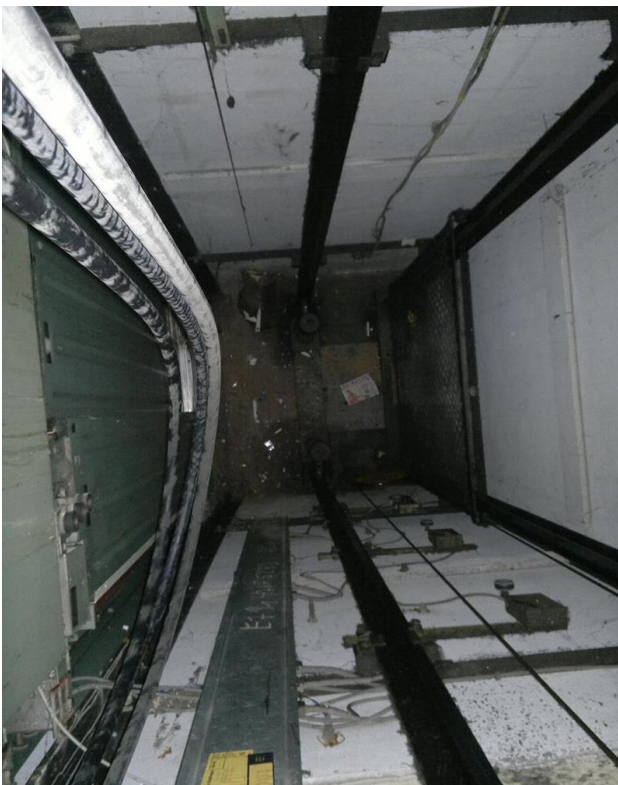
**Bild 8:** Mit Asbestplatten verkleideter Aufzugsschacht

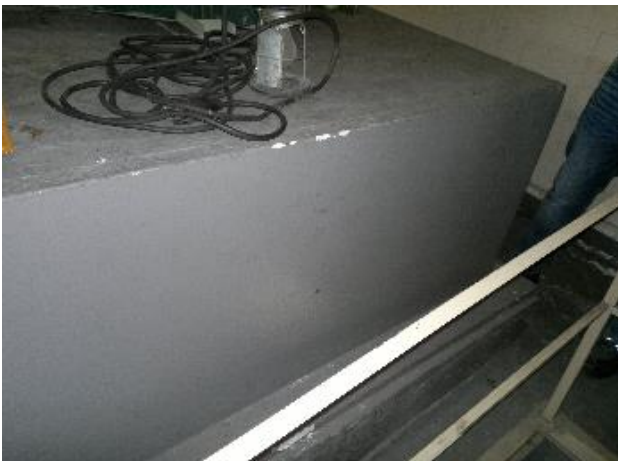
**Bild 9:** Mit Farbe überstrichene asbesthaltige Leichtbauplatten als Abdeckung

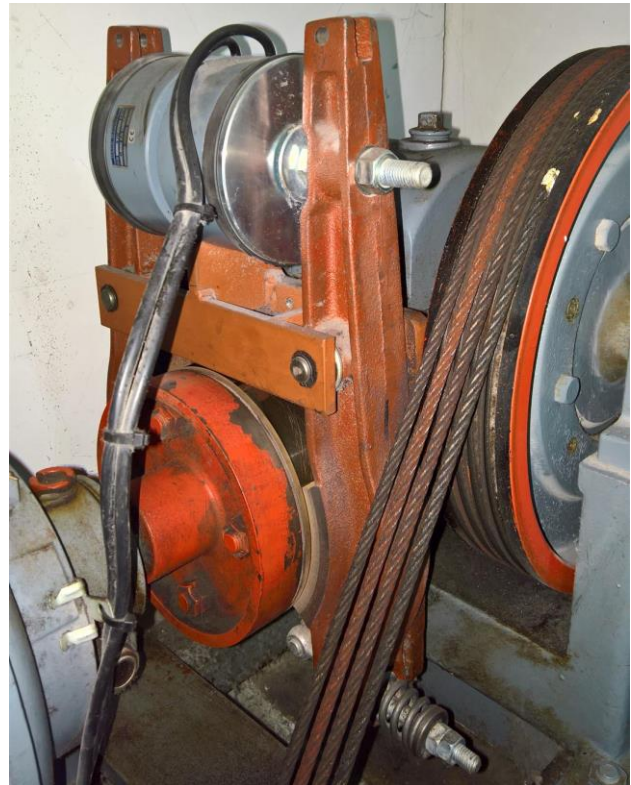
**Bild 11:** Anlage mit erneuerter Bremse

Beim Wechseln des Bremshebels mit dem darauf befestigtem Belag ist mit der Freisetzung von Asbestfasern zu rechnen (Bild 11). Ein anderer Farbanstrich oder ein scheinbarer neuer Bremshebel an einer alten Anlage ist kein Hinweis auf einen möglichen Austausch durch einen asbestfreien Bremsbelag.

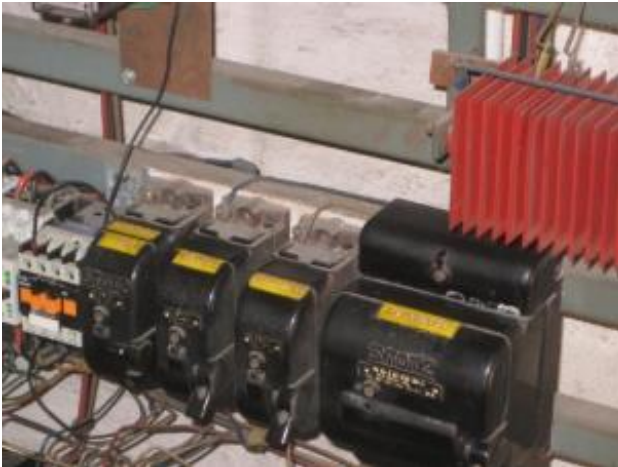
**Bild 12:** Asbesthaltige Leichtbauplatte (heller Hintergrund) bzw. asbesthaltige Pappe hinter Schaltelementen

- in Brandschutzplatten hinter elektrischen Bauteilen (Bild 12)
- im Schaltschrank
- in Schalter und Gehäusen (Bilder 13, 14)
- in Spulen und in der Ummantelung von Drähten (Bilder 12, 14, 15)
- an Kontakten von mechanischen Teilen
- Widerstandsdrähte (Bild 14)
- Drehstrom-Kontroller

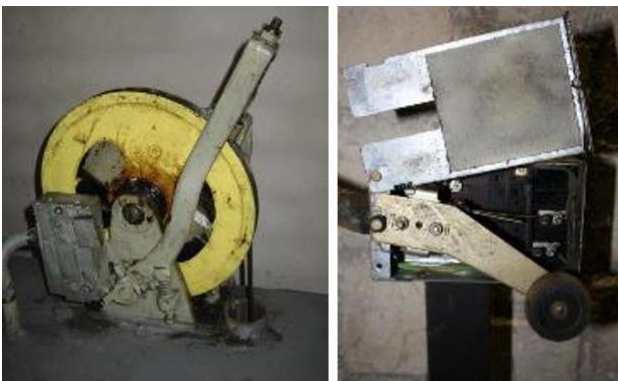
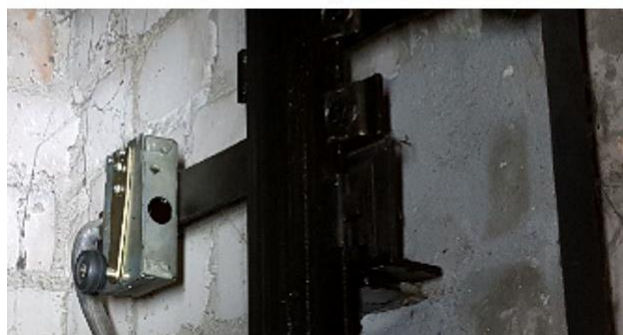
**Bild 13:** Schalter eingesetzt als Geschwindigkeitsbegrenzer, Fangkontakte und Schachtschalter (Schalterserie 6098)

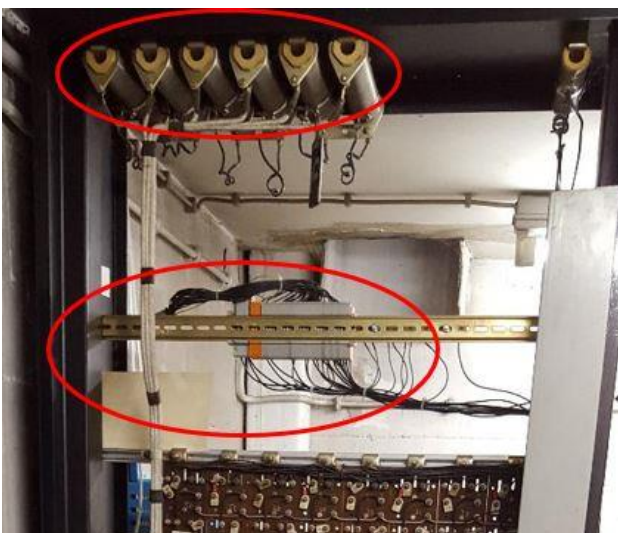
**Bild 14:** Drahtummantelung (zu Leistungswiderständen)

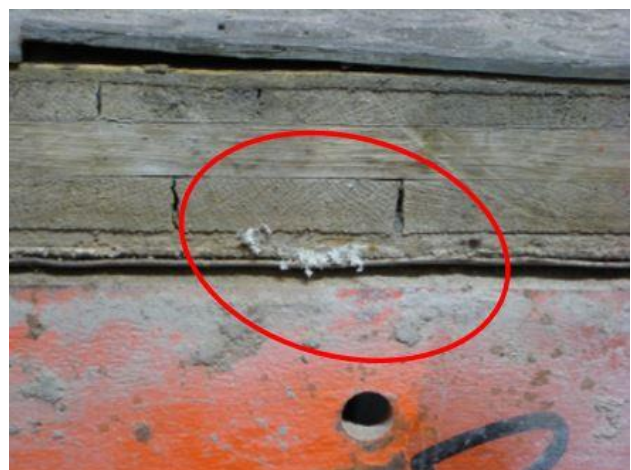
**Bild 17:** Bodenbelag in Mehrschichtbauweise

- in Verkleidungen der Decke und Belägen des Daches von Fahrkörben
- in Kabinenauskleidungen und ggf. als Körperschalldämmmaterial (Antidröhnmasse) (Bilder 19, 20)
- elektrische Bauteile, z.B. Dosen
- in Boden- und Zwischenbelägen (Bilder 17, 18)
- in größerem Umfang in Feuerwehraufzügen

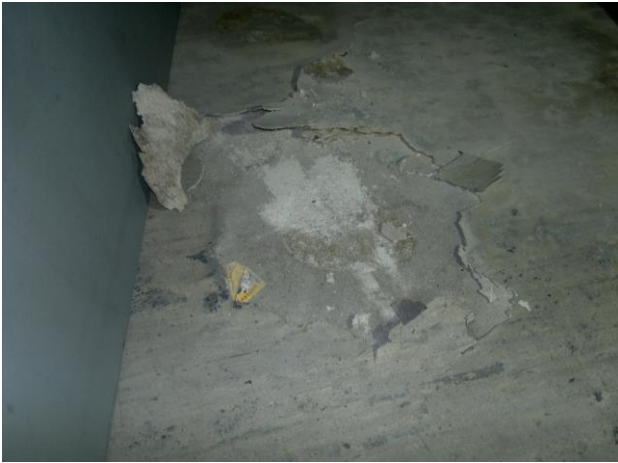
**Bild 18:** Asbesthaltiger Rücken des Bodenbelages

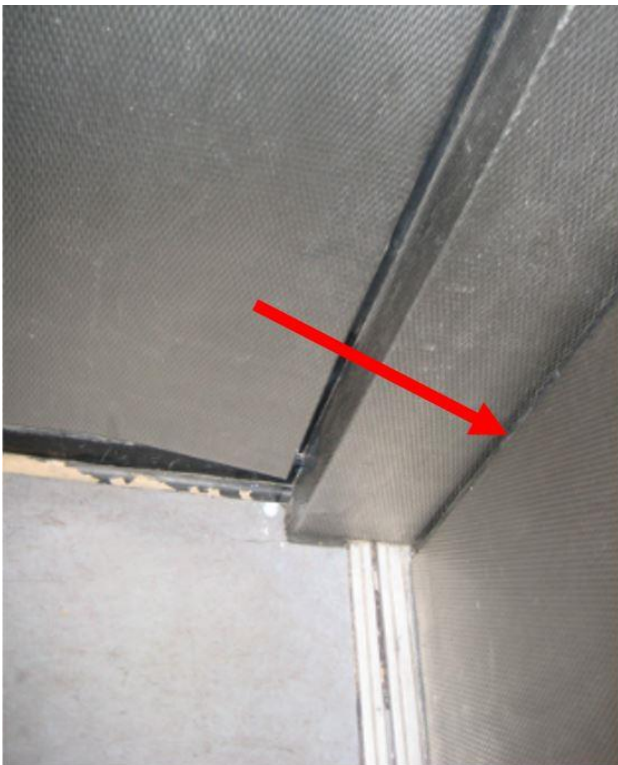
**Bild 19:** Asbestzementplatten hinter der Kabinenverkleidung (im Bild nicht sichtbar)

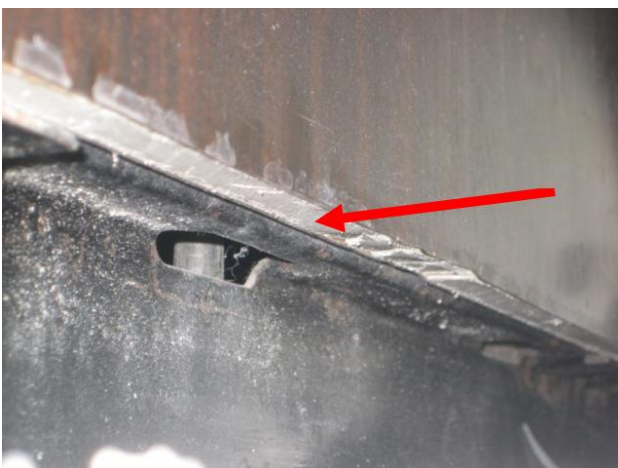
**Bild 20:** Asbestzementplatten hinter der Kabinenverkleidung

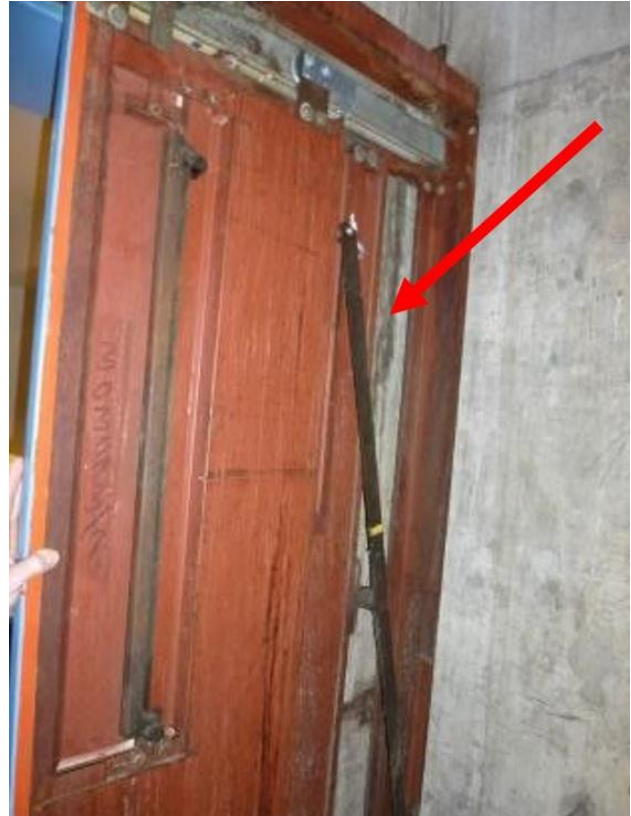
**Bild 21:** Asbesthaltige Leichtbauplatte bzw. asbesthaltige Pappe zwischen den Türwandungen

- in Türen als Brand- und Schallschutz (Antidröhnmasse)
- als Dichtmaterial in Form von Schnüren und Putzmaterial im Bereich der Türzargen (Bild 21)
- Dichtmaterialien an Fenster und Türen

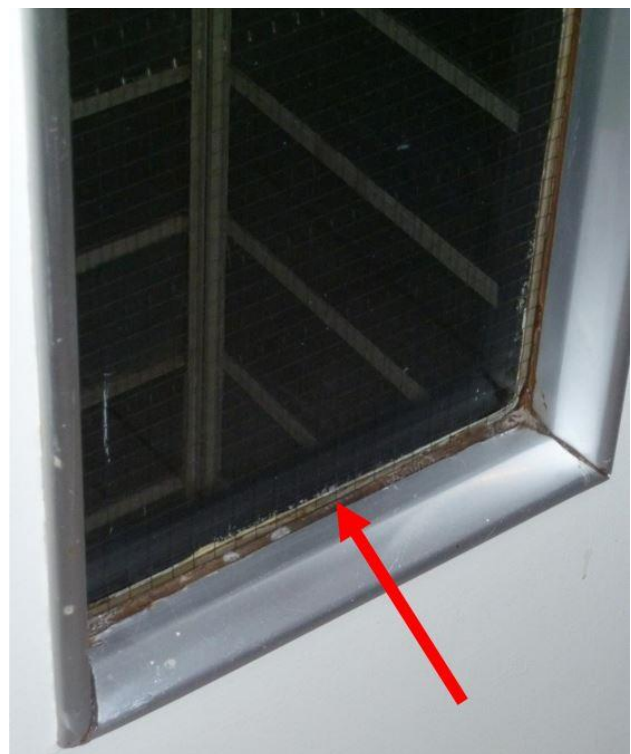
**Bild 22:** Asbesthaltige Dichtung an Türverglasung
