# **Ergebnisse zur Untersuchung der Reaktionsheftigkeit von Kühlschmierstoff-Aerosol- / Dampf- / Luft-Gemischen**

## **Fachveranstaltung Maschinen Brand- und Explosionsschutz an Werkzeugmaschinen und Anlagen**

M.Eng. Joachim Wandt

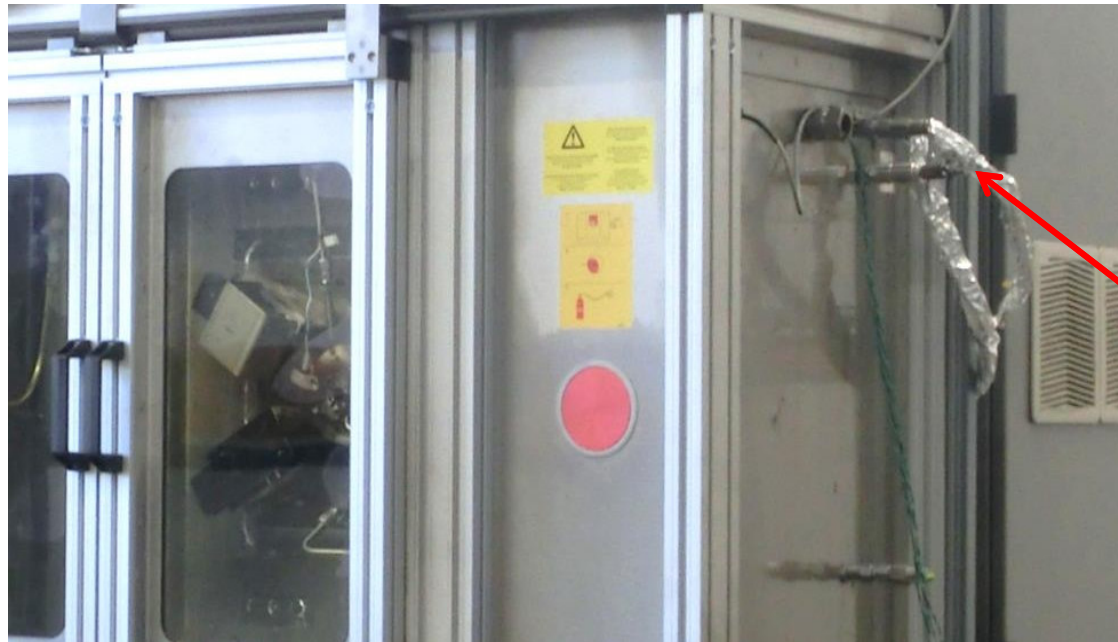
**Druckaufnehmer,  
Temperatur-  
messung**

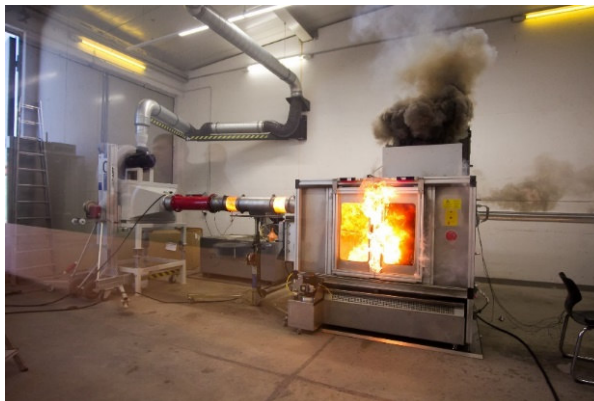
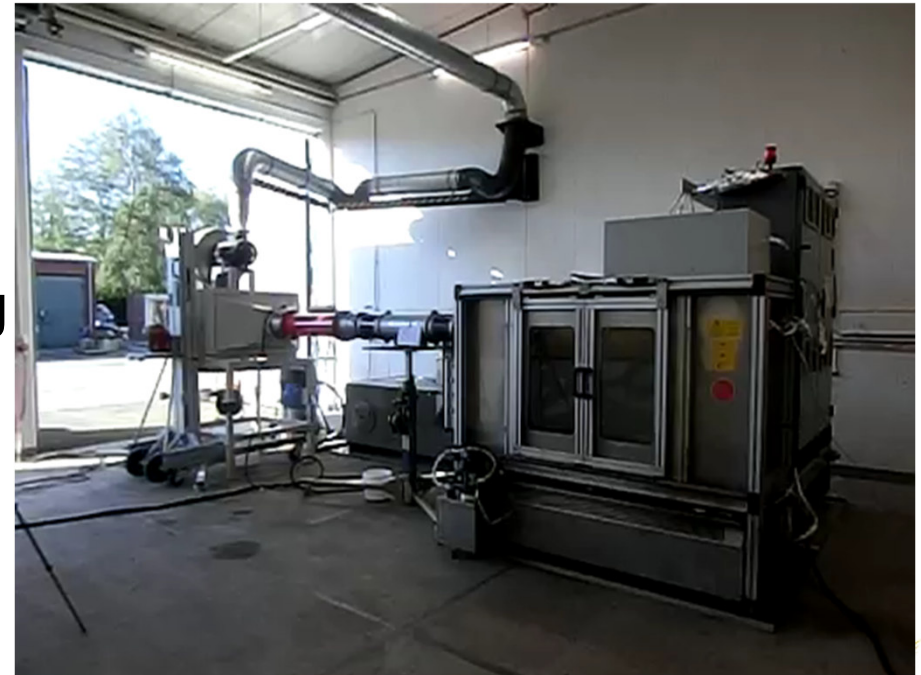
# Brand in Maschinen-Innenraum

- **Entzündung der Brandlast: ölgetränkte Späne/ Rückstände**
  - **Glühende Späne/Funken und heiße Oberflächen durch z.B.: Werkzeugbruch infolge von Fehlsteuerung, Trockenlaufen**
  - **Selbstentzündung: ölgetränkter Putzlappen**
-

- **Brandausbreitung**
  - **Flammenaustritte**
  - **starke Rauchentwicklung**

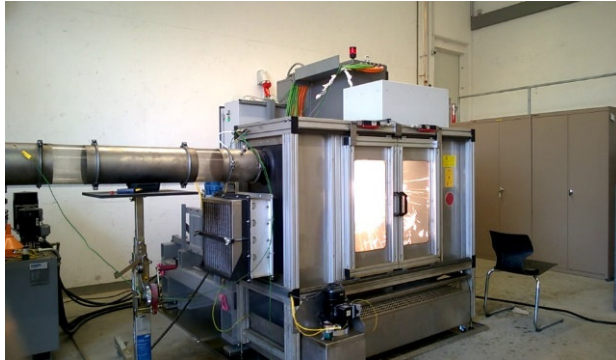
# Durchzündung in Maschinen-Innenraum

- Durchzündung des KSS-Luft Gemisches im Innenraum
- Glühende Späne/Funken und heiße Oberflächen durch z.B.: Werkzeugbruch infolge von Fehlsteuerung, Trockenlaufen

- Heftige Flammenaustritte aus Öffnungen der Maschine
- heftige Flammen in Absaugung
- Folgebrand
- starke Rauchentwicklung

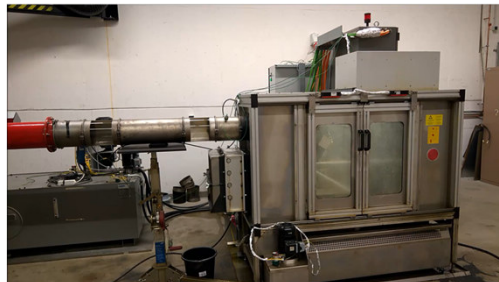
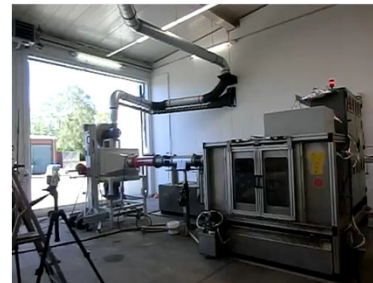
**Rückzündung**

Versuch 3 (VV-1)  
Rückzündung nach Zuschalten der Absauganlage  
- ohne Absaugung während des Zyklus  
- ohne Bearbeitung des WS  
- hohe KSS-menge

- Heftige Flammenaustritte aus Öffnungen der Maschine
- heftige Flammen in Absaugung
- Folgebrand
- starke Rauchentwicklung

- Verschiedene Reaktionen:
  - Durchzündung: Kühlschmierstoff-Aerosole
  - Rückzündung: Brandgase (Kohlenstoffmonoxid, Ruß)
- Flammen der Rückzündungen weisen extrem hohe Geschwindigkeiten auf (Geschwindigkeiten 2 – 3 x so hoch wie die der Durchzündung)
- Ursachen dieses Phänomens sind vermutlich sehr hohe Konzentrationen von Brandgase der unvollständigen Verbrennung (oberhalb der UEG)

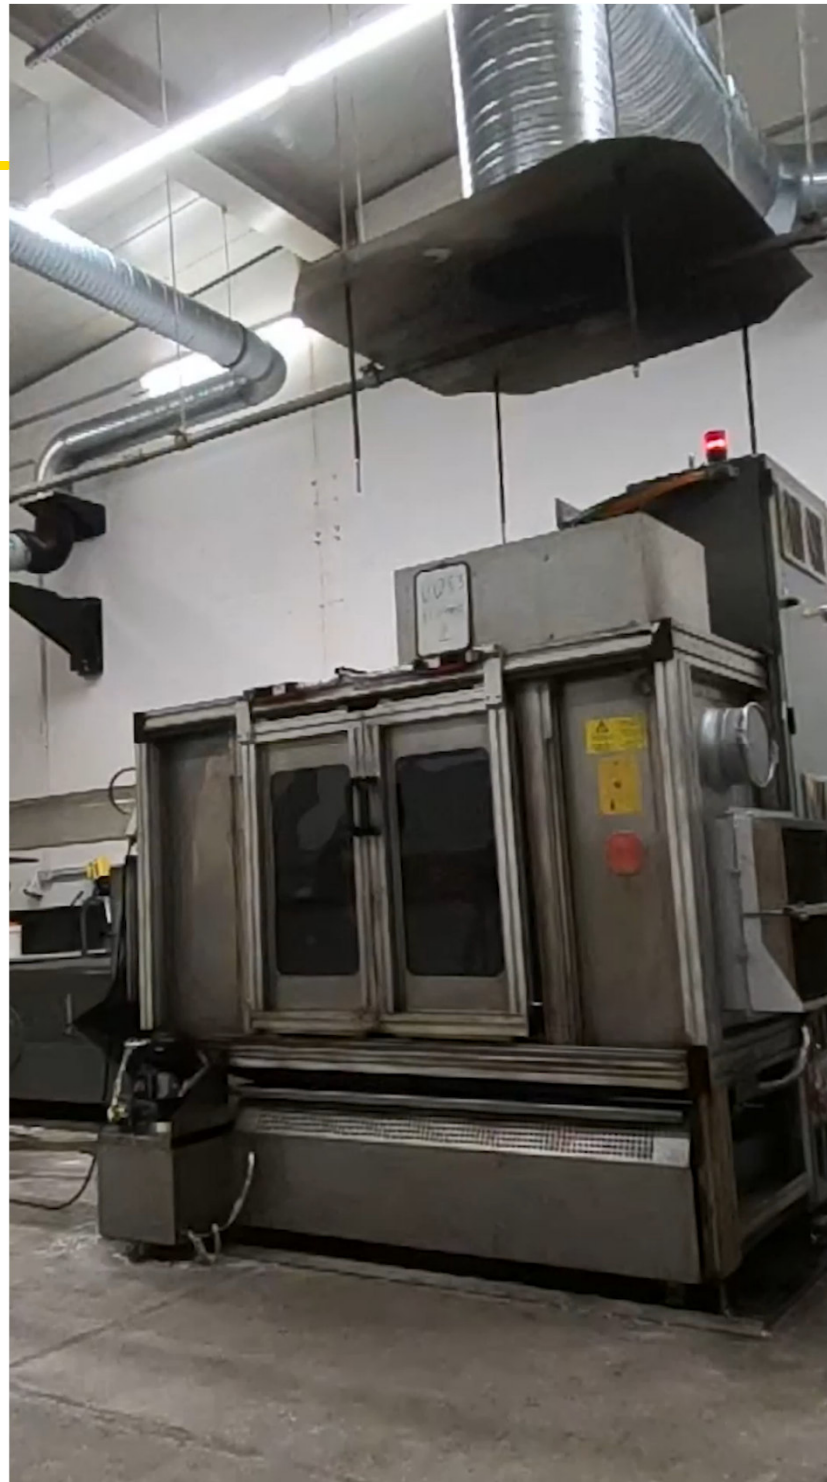
- **Verschlussklappe zum Sammelbehälter offen**

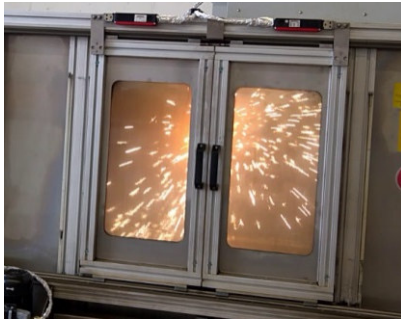
- **1 s nach Ende des Eindüsens keine Zündung möglich (nur Zünder)**

- **Unterschiede im Zündungsverhalten**

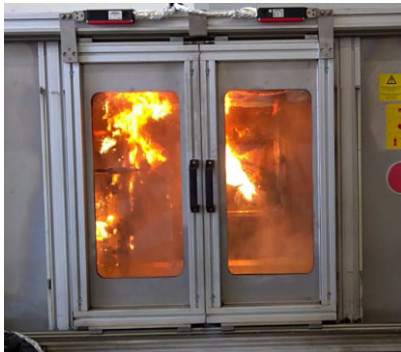
- **0,2 s vor Ende des Eindüsens leichter Brand**

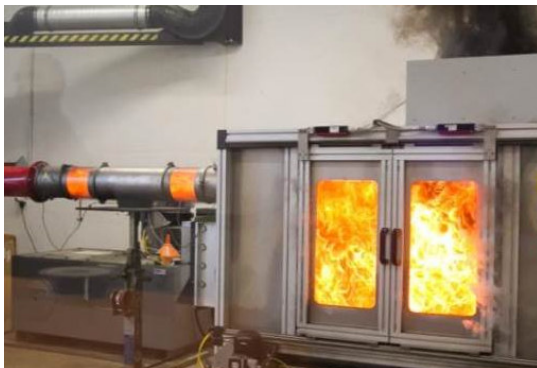
- **1 s vor Ende des Eindüsens Durchzündung**

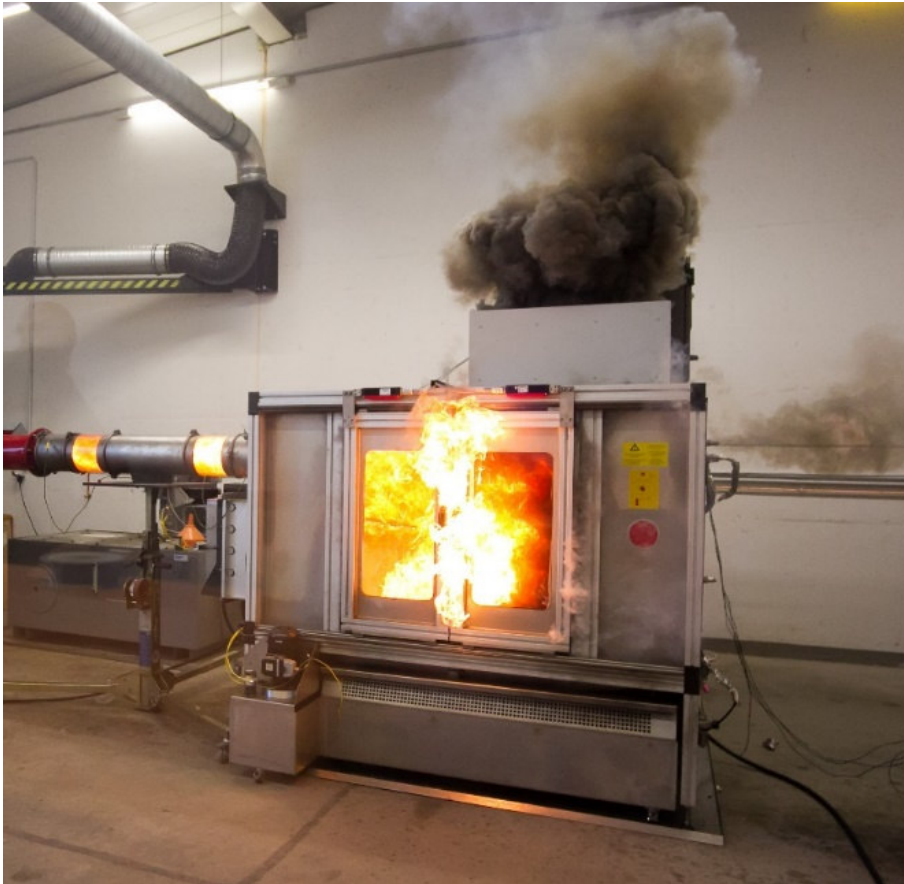
# Prüfung von Schutzsystemen gegen Flammenaustritt/Flammendurchtritt

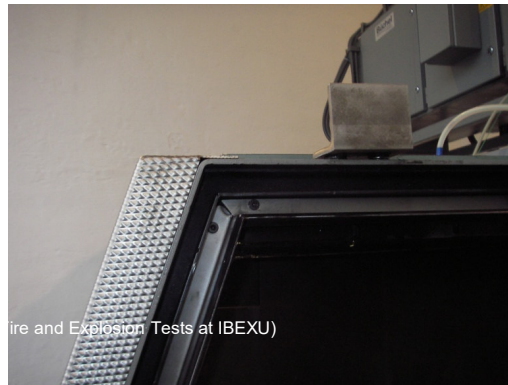
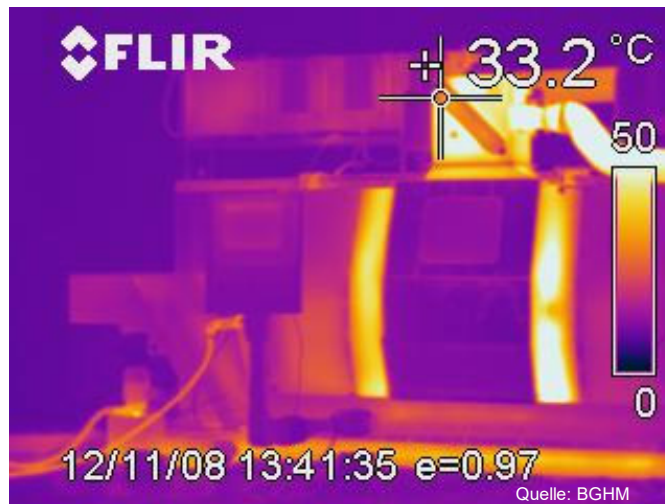
## Prüfung und Optimierung: (Tür-) Labyrinth-Dichtungen gegen Flammenaustritt
