Markteinführung von Schutzkontaktleisten für den Fußschutz an Mitgänger-Flurförderzeugen

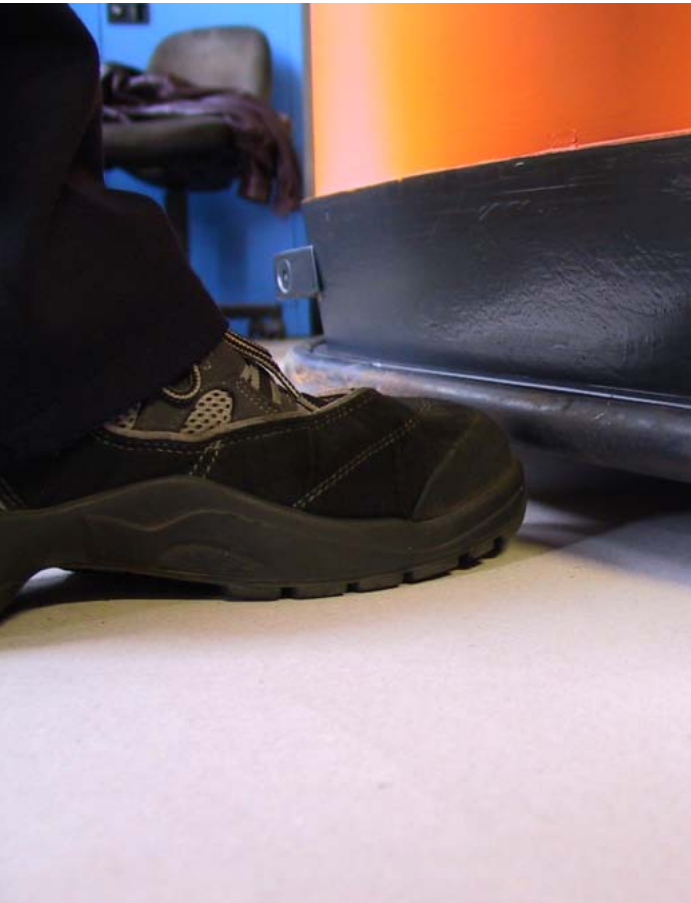
Eine Neuheit, wie derartige Unfälle verhindert werden können, wäre der Anbau einer Schutzkontaktleiste an der unteren Rahmenkante der Mitgänger-Flurförderzeuge.

Die Schaltleiste würde bewirken, dass das Flurförderzeug gestoppt wird, wenn der Fuß die Rahmenkante des Fahrzeuges bei Fahrt in Deichselrichtung berührt. Wie bei dem am Deichselkopf installierten Nottaster fährt das Flurförderzeug dann in Richtung Gabelzinken weg. Die Einrichtung funktioniert nach dem selben Prinzip wie die Sicherheitsabschaltung bei üblich betriebenen Rolltoren.
