# Schweißer – Erfolgreiche Prävention

## Forschung und Praxis Hand in Hand: Umsetzung von Präventionsmaßnahmen in der metallverarbeitenden Industrie

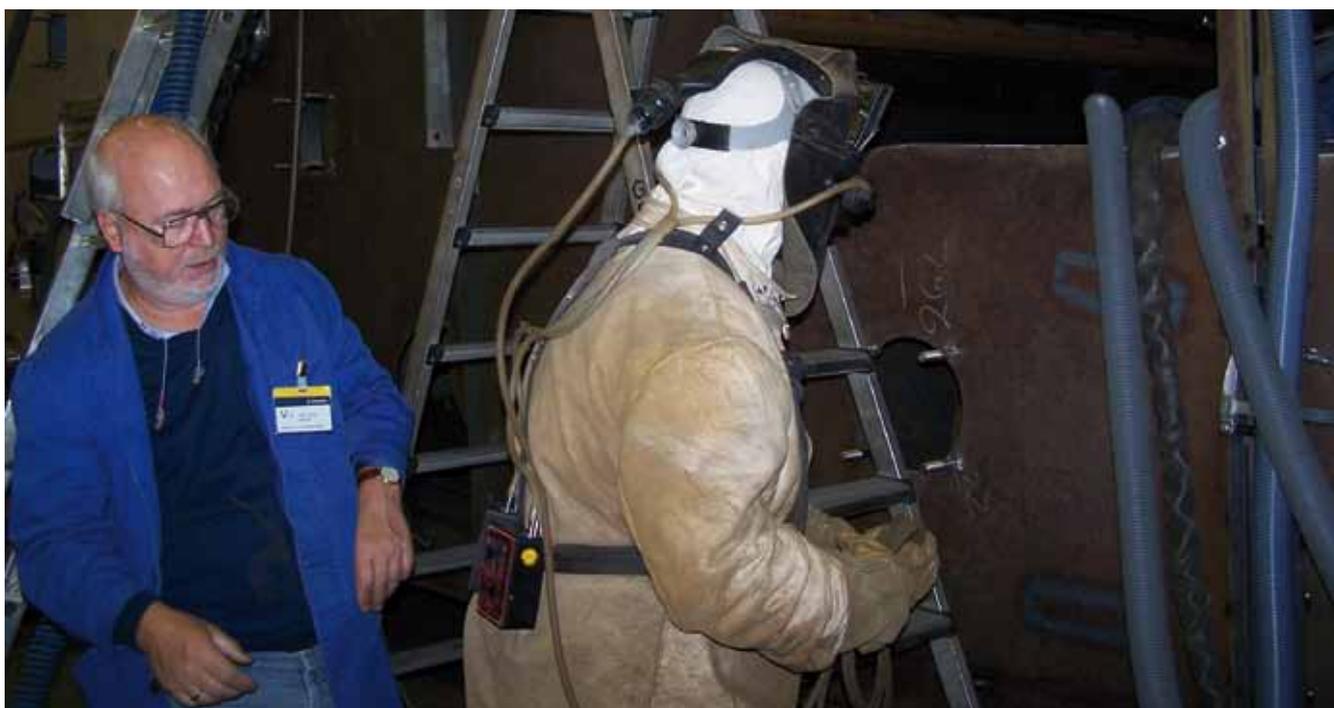
Zusätzlich zu ihrer umfangreichen persönlichen Schutzausrüstung trugen die Schweißer verschiedene Geräte während der Messungen.

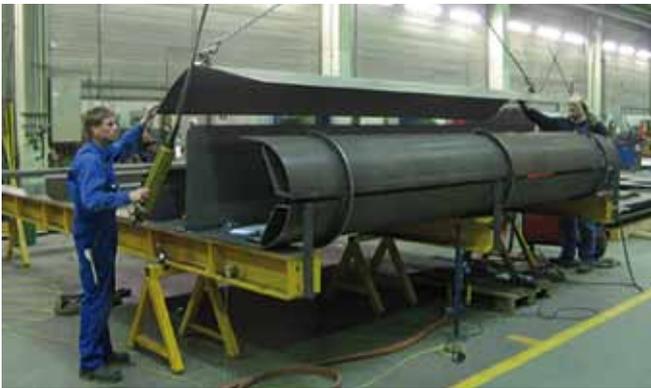
Optimierte Produktionsabläufe durch Vorfertigung von Teilen außerhalb des Gehäuses.

Neben vielen kleinen Veränderungen gab es eine große beim Ablauf der Fertigung. Vorher wurde erst der komplette Blecheinbau der Maschine abgeheftet und danach final zusammengeschweißt. Nun wird am offenen Gehäuse gearbeitet und erst zum Schluss der Deckel der Maschine darauf gesetzt. Das hat gleich mehrere Vorteile: Zum einen entspannt sich die ergonomische Situation für die Schweißer und die körperliche Zwangshaltung besteht nur noch an wenigen Stellen. Zum anderen bleibt der Schweißrauch nicht auf engem Raum stehen, sondern kann über die vorhandene Absaugung direkt aufgenommen und „entsorgt“ werden.

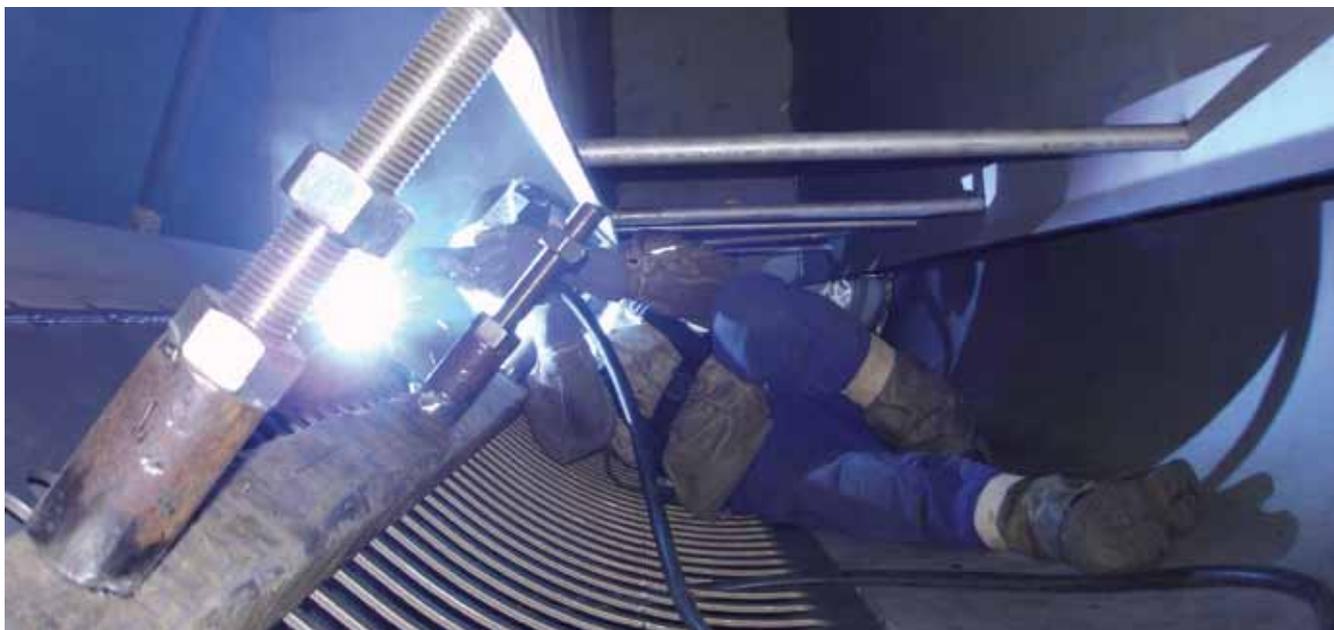
Beim Innenausbau der Maschinen müssen die Schweißer häufig auf engem Raum arbeiten. Um die gesundheitliche Belastung zu senken, hat Krones eine Reihe von Maßnahmen durchgeführt – mit Erfolg.
